Visuele inspectie is nog steeds een der meest gebruikte manieren om lassen te controleren op insluitels, scheurtjes en andere ongewenste verstoringen.

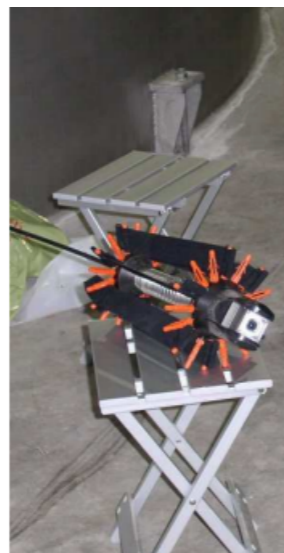
Camera klaar voor gebruik

gebruik om lasnaden van roestvaststalen leidingen aan de binnenzijde te inspecteren. De camerageleiders zijn gemodificeerd en eenvoudig aan te passen aan een leidingdiameter. De camerakop kan 360° roteren en 270° zwenken. Het duwsysteem maakt nauwkeurig positioneren mogelijk. Samen met een verlichtingsring wordt een uitstekend zicht op het inwendige van een leiding verkregen. De koffermonitor (3de foto rechts) en de compacte camera zijn makkelijk te vervoeren. Zij maken het mogelijk inspecties op allerlei locaties uit te voeren, zoals hier bij een nieuwe fabriek te Letland.

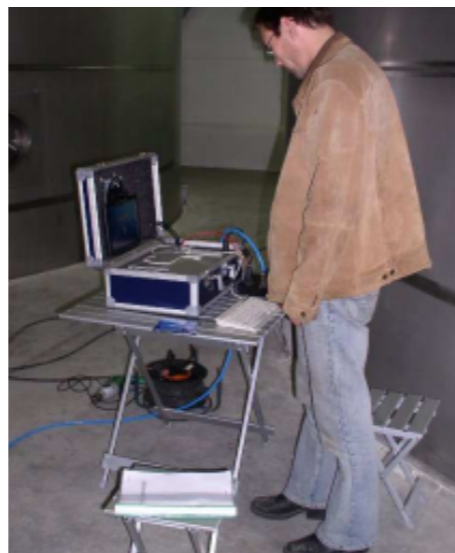
Blik op het kleurenscherm
